Възстановяване на водна камера III – план

Дефекти по дъно и стени до кота -8,00

ВЪЗЛОЖИТЕЛ:	„СТОЛИЧНА ОБЩИНА“ ЧРЕЗ КОНЦЕСИОНЕР „СОФИЙСКА ВОДА“ АД
ОБЕКТ:	ОСИГУРЯВАНЕ НА ВОДОПЪЛЪТНОСТ НА ВОДНИТЕ КАМЕРИ НА РЕЗЕРВОАР „КОНЬОВИЦА“
ПОДОбЕКТ:	ВОДНА КАМЕРА III
ЧЕРТЕЖ:	ДЕФЕКТИ ПО ДЪНО И СТЕНИ ДО КОТА -8,00
ПРОЕКТАНТ:	инж. А. Ямболиев
ФАЗА:	ТП
МАЩАБ:	1:100
ДАТА:	04.2018
Чертeж N:	1781-TP-CK-005-00

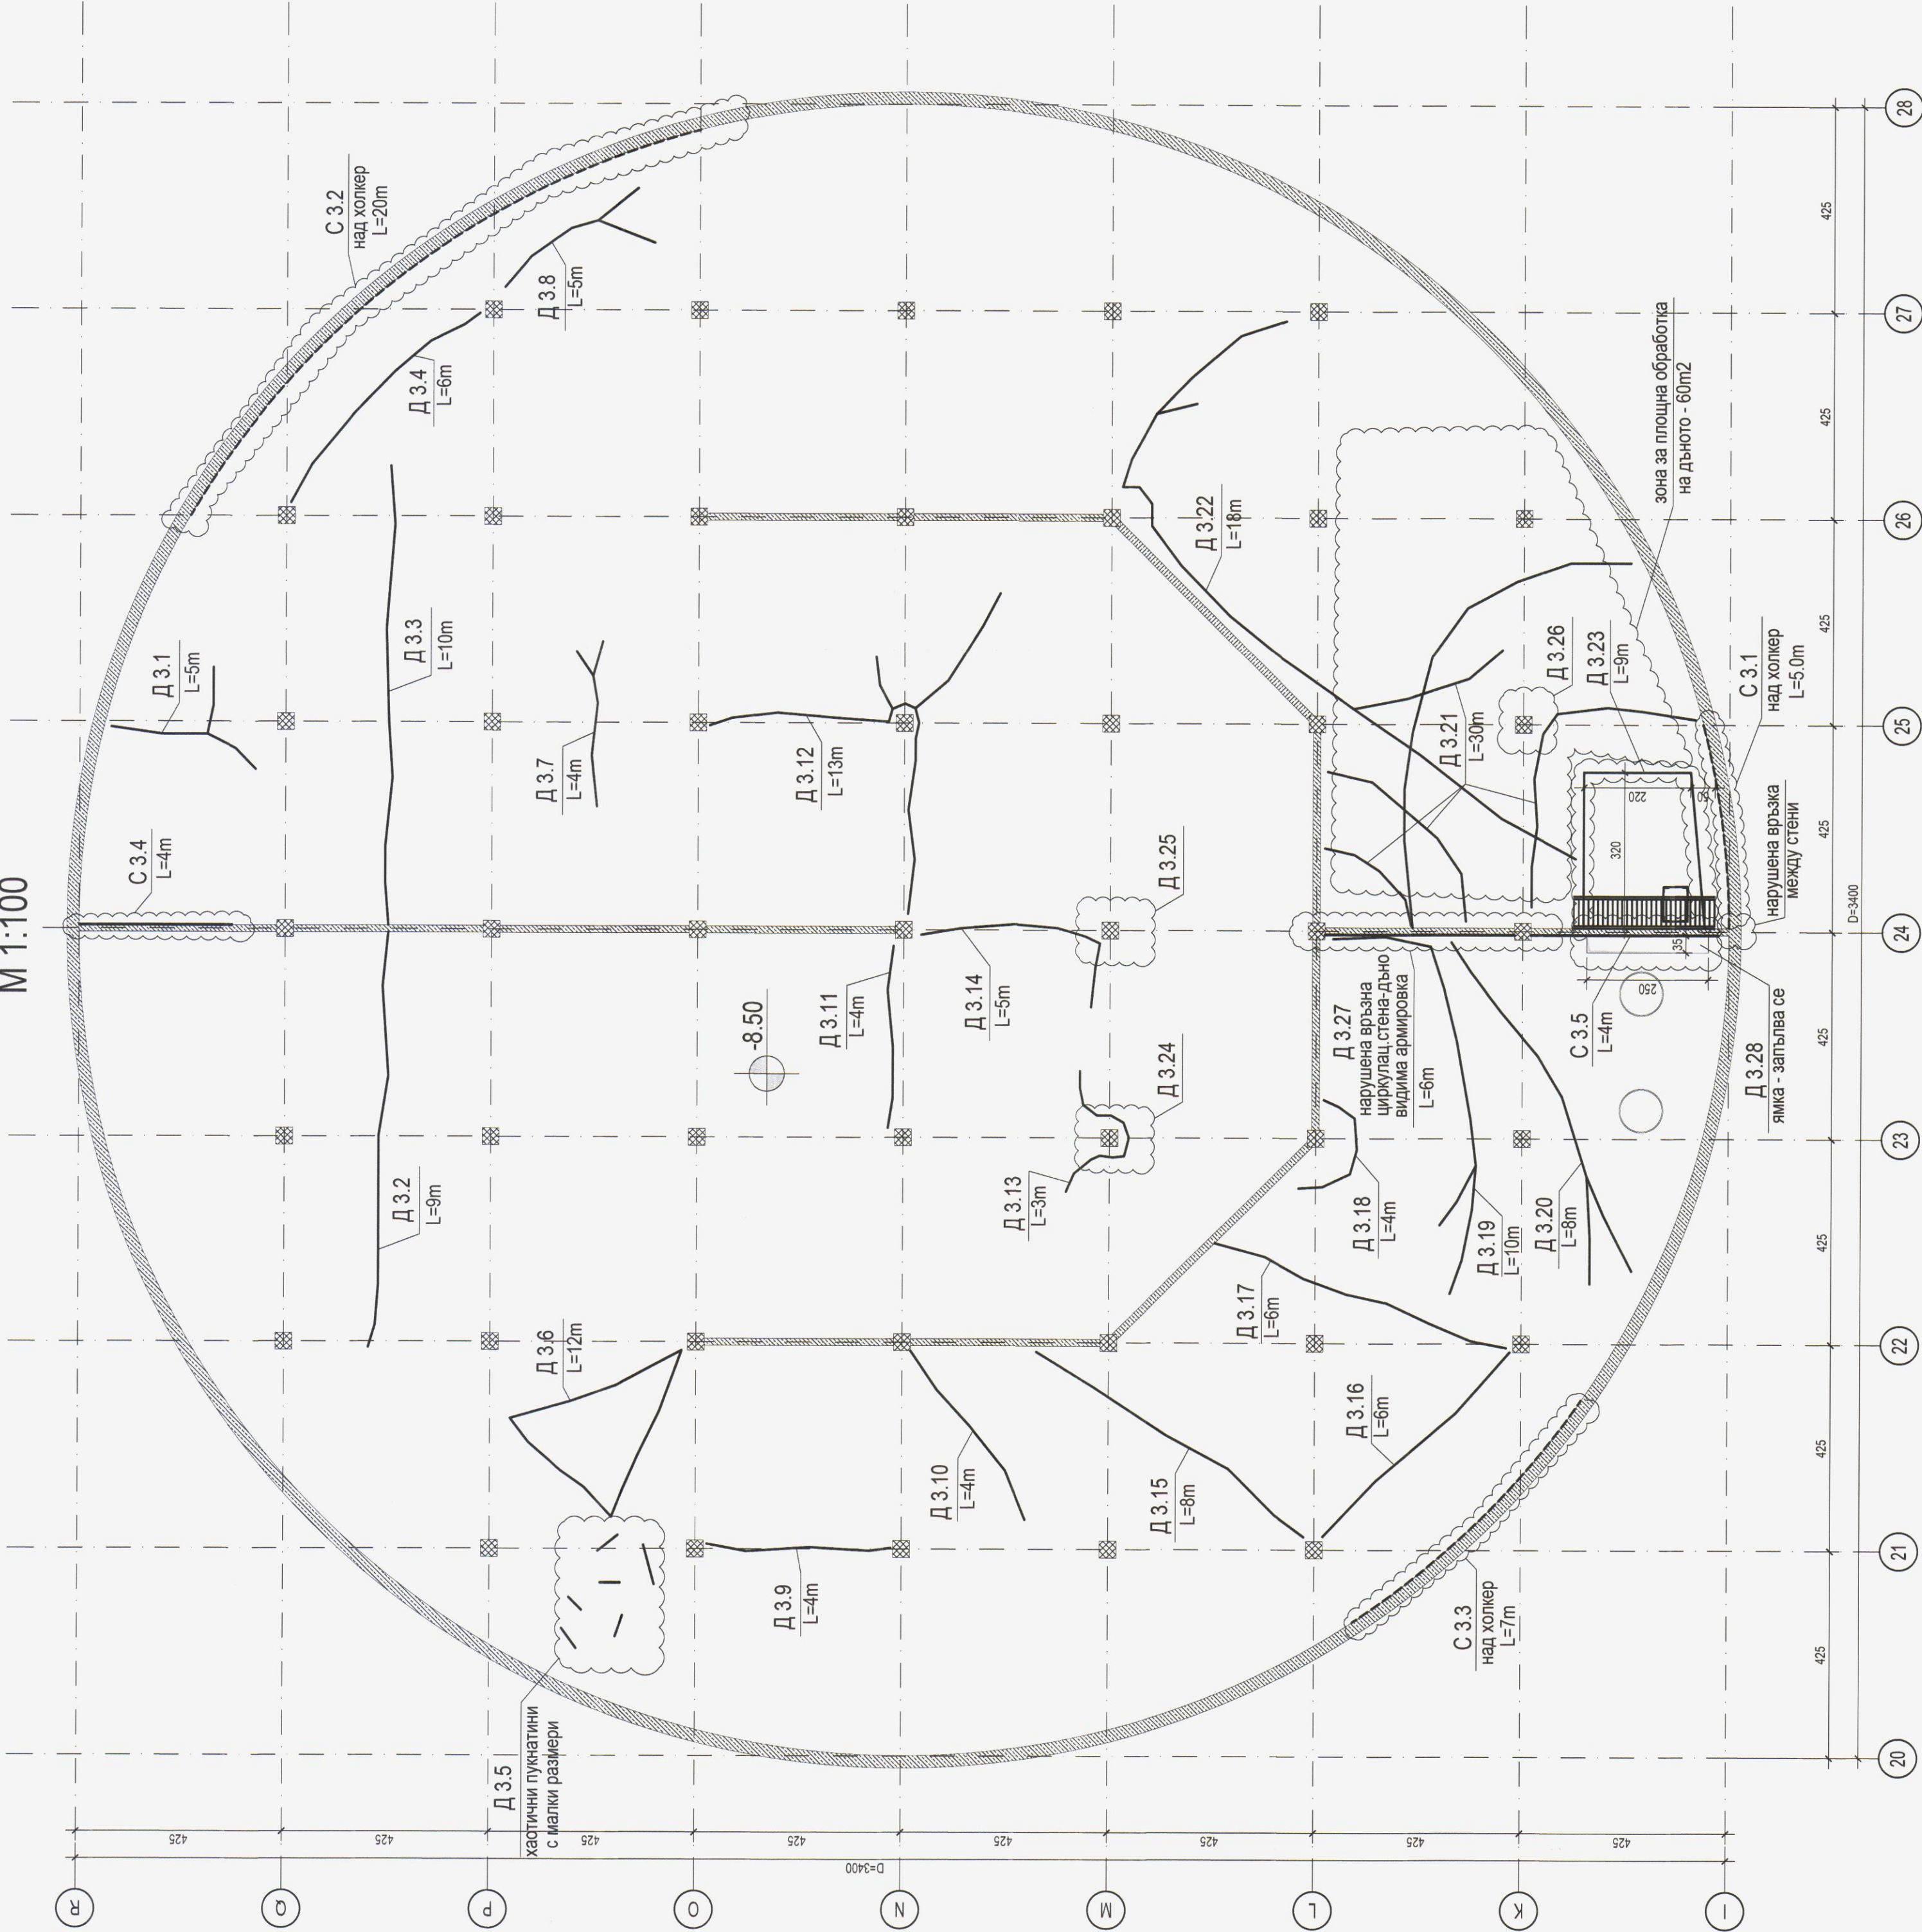
Дефект	Описание на дефект	Дължина	Детайл
Д 3.1	Пукнатина в дъно	m	Детайл "I"
Д 3.2	Пукнатина в дъно	5	Детайл "I"
Д 3.3	Пукнатина в дъно	9	Детайл "I"
Д 3.4	Пукнатина в дъно	10	Детайл "I"
Д 3.5	Пукнатина в дъно	6	Детайл "I"
Д 3.6	Пукнатина в дъно	2	Детайл "I"
Д 3.7	Пукнатина в дъно	12	Детайл "I"
Д 3.8	Пукнатина в дъно	4	Детайл "I"
Д 3.9	Пукнатина в дъно	5	Детайл "I"
Д 3.10	Пукнатина в дъно	4	Детайл "I"
Д 3.11	Пукнатина в дъно	4	Детайл "I"
Д 3.12	Пукнатина в дъно	13	Детайл "I"
Д 3.13	Пукнатина в дъно	3	Детайл "I"
Д 3.14	Пукнатина в дъно	5	Детайл "I"
Д 3.15	Пукнатина в дъно	8	Детайл "I"
Д 3.16	Пукнатина в дъно	6	Детайл "I"
Д 3.17	Пукнатина в дъно	6	Детайл "I"
Д 3.18	Пукнатина в дъно	4	Детайл "I"
Д 3.19	Пукнатина в дъно	10	Детайл "I"
Д 3.20	Пукнатина в дъно	8	Детайл "I"
Д 3.21	Пукнатина в дъно	30	Детайл "I"
Д 3.22	Пукнатина в дъно	18	Детайл "I"
Д 3.23	Пукнатина в дъно	9	Детайл "I"
	Обща дължина по Детайл "I"	185	
Д 3.24	Обрушен ръб на колона при пода		Детайл "VIII"

Д 3.25	Обрушен ръб на колона при пода		Детайл "VIII"
Д 3.26	Обрушен ръб на колона при пода		Детайл "VIII"
С 3.1	Общ брой колони по Детайл "VIII"	3 бр	
С 3.2	Пукнатина в работна фуга над холпер	5	Детайл "II"
С 3.3	Пукнатина в работна фуга над холпер	20	Детайл "II"
	Обща дължина по Детайл "II"	32	
С 3.4	Наклонена пукнатина в циркуляционна стена	4	Детайл "VI"
С 3.5	Наклонена пукнатина в циркуляционна стена	4	Детайл "VI"
Д 3.27	Обща дължина по Детайл "VI"	8	
Д 3.28	Нарушена връзка стена-дъно, видима арм.	6	Детайл "IX"
	Запълване на яма		Детайл "IX"
