Възстановяване на водна камера III - план

Дефекти по покрив и стени над кота -8,00

ВЪЗЛОЖИТЕЛ:	"СТОЛИЧНА ОБЩИНА" ЧРЕЗ КОНЦЕСИОНЕР "СОФИЙСКА ВОДА" АД
ОБЕКТ:	ОСИГУРЯВАНЕ НА ВОДОПЪЛНОСТ НА ВОДНИТЕ КАМЕРИ НА РЕЗЕРВОАР "КОНЬОВИЦА"
ПОДОБЕКТ:	ВОДНА КАМЕРА III
ЧЕРТЕЖ:	ДЕФЕКТИ ПО ПОКРИВ И СТЕНИ НАД КОТА -8.00
ПРОЕКТАНТ:	инж. А. Ямболиев
ФАЗА:	ТП
МАЩАБ:	1:100
ДАТА:	04.2018
ЧЕРТЕЖ N:	7781-TP-CK-006-00
ЧАСТ:	КОНСТРУКТИВНА

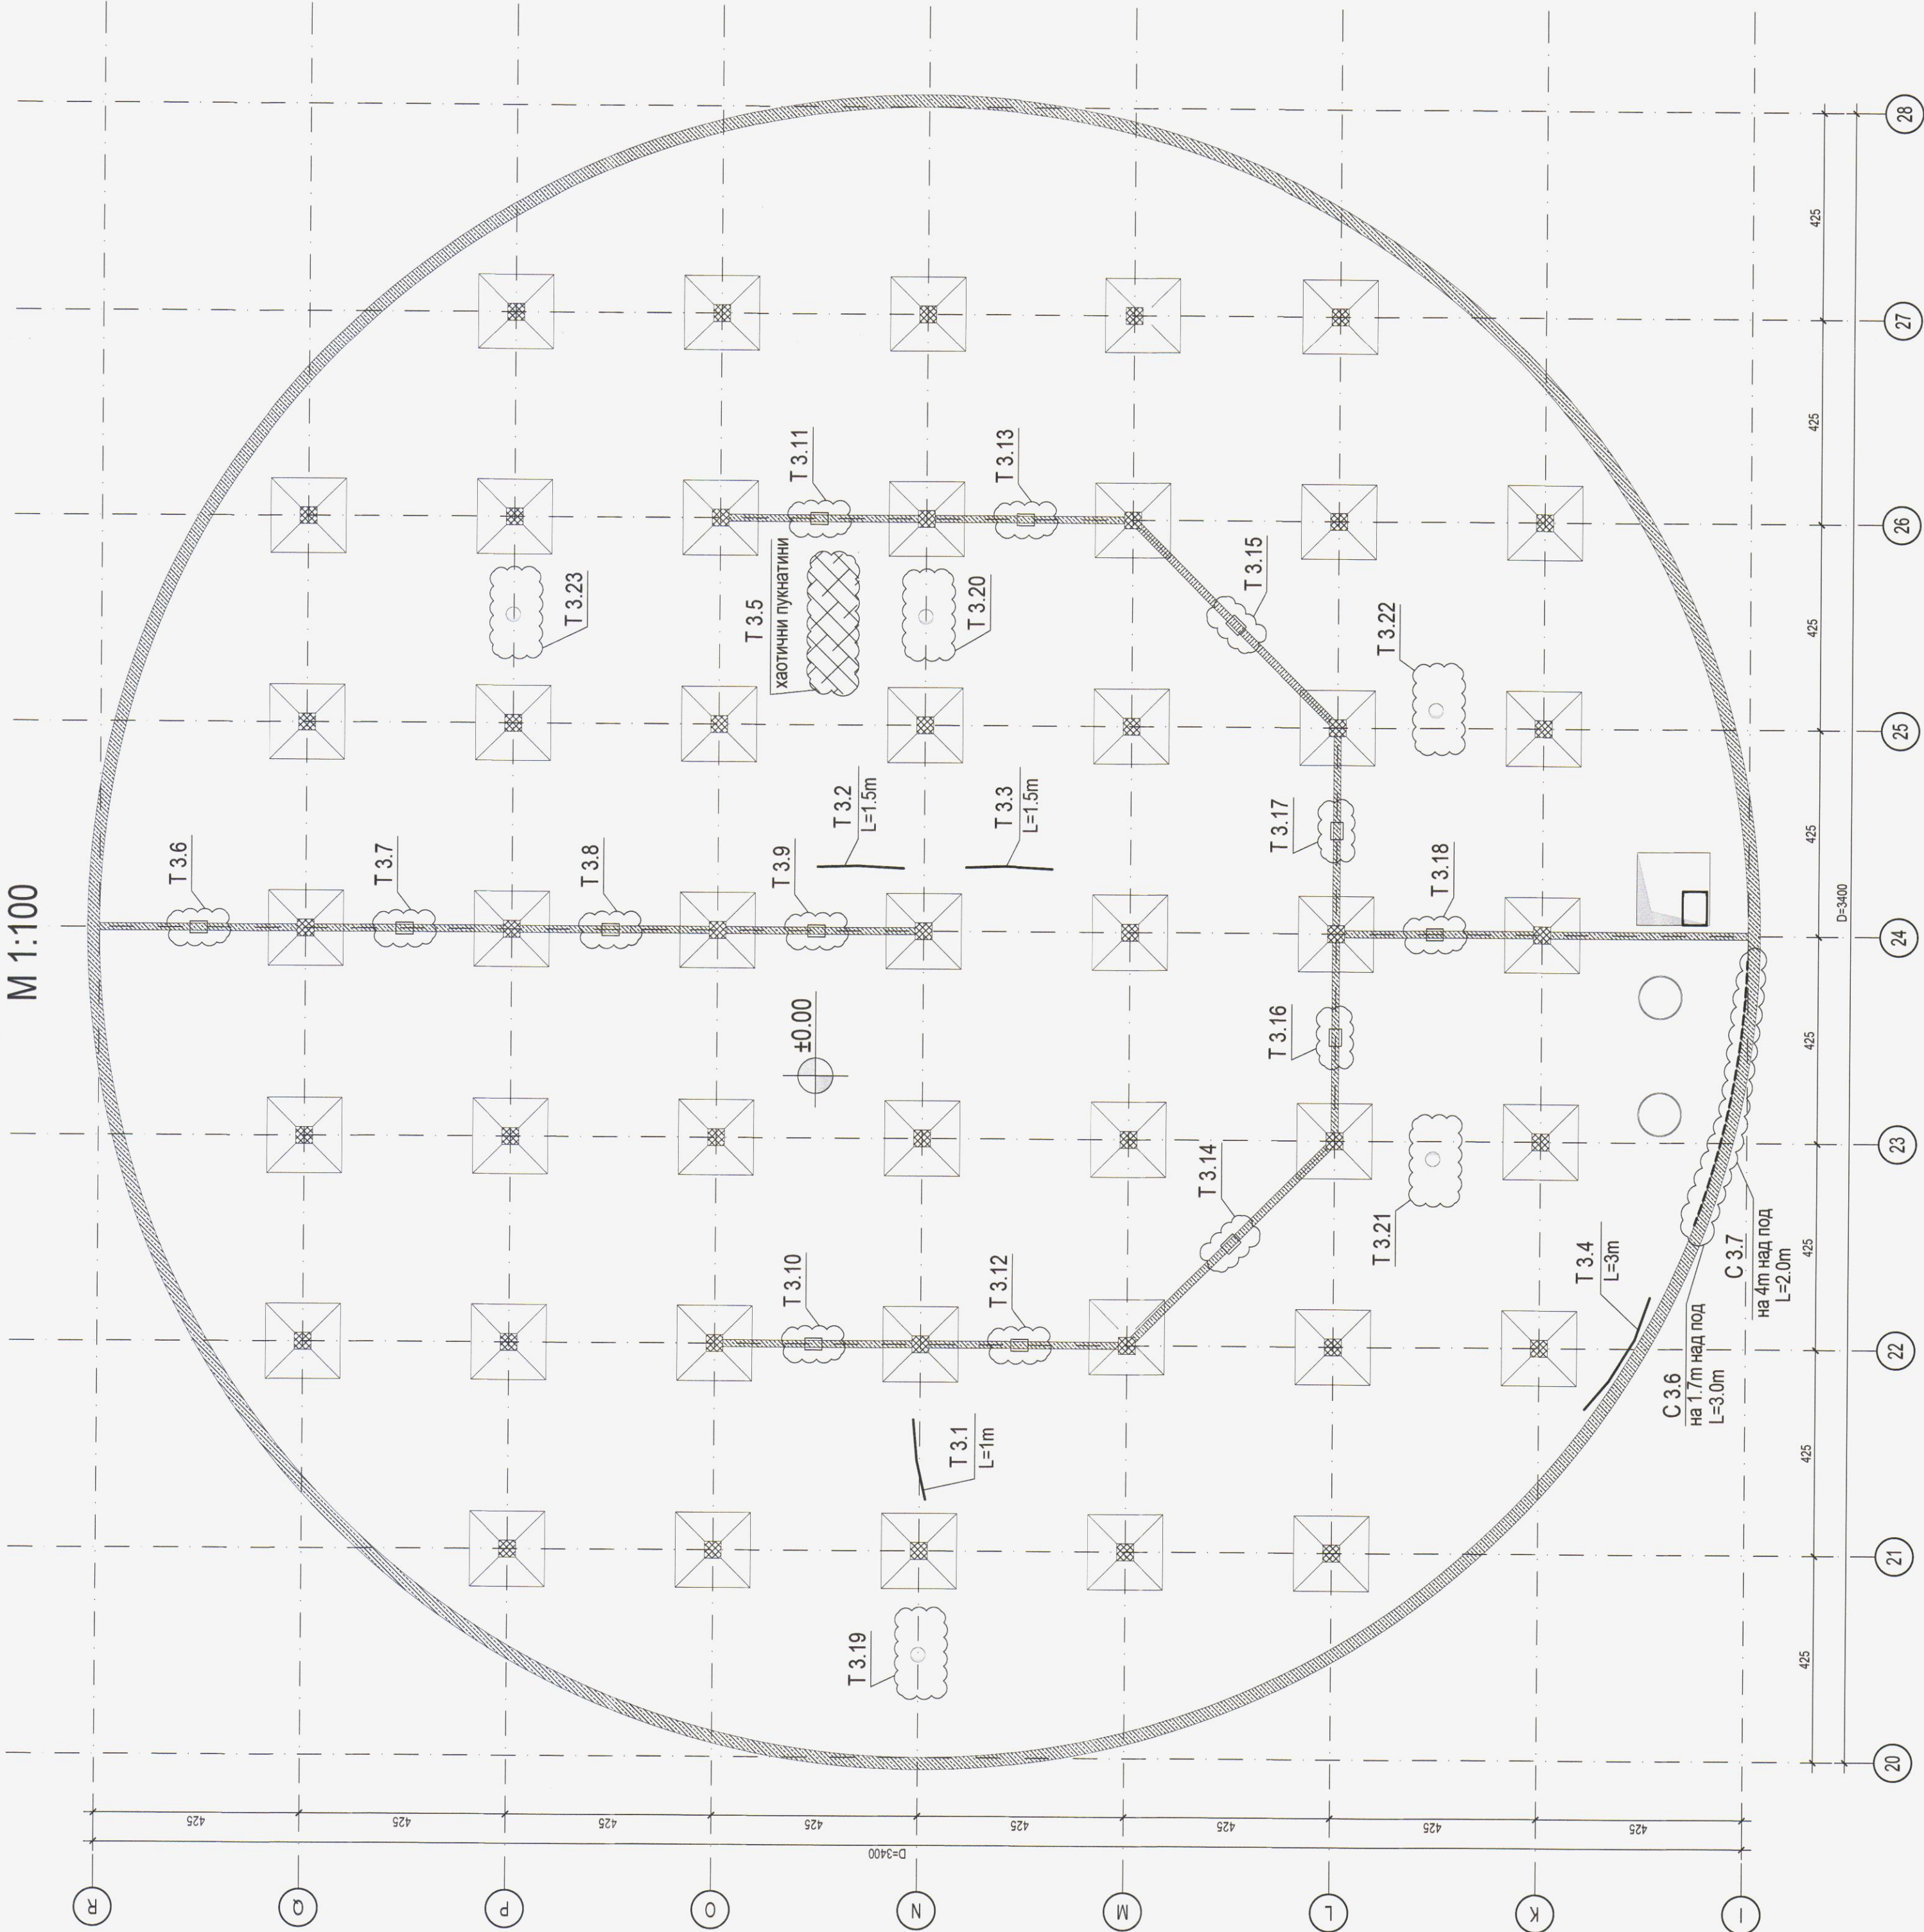
Дефект	Описание на дефект	Дължина	Детайл
		m	
T 3.1	Пукнатина в покривна плоча	1	Детайл "V"
T 3.2	Пукнатина в покривна плоча	1.5	Детайл "V"
T 3.3	Пукнатина в покривна плоча	1.5	Детайл "V"
T 3.4	Пукнатина в покривна плоча	3	Детайл "V"
T 3.5	Хаотични пукнатини в покривна плоча	1	Детайл "V"
	Обща дължина по Детайл "V"	8	
T 3.6	Теч през замонолитен отвор, останал кофраж	локален дефект	Детайл "V"
T 3.7	Теч през замонолитен отвор, останал кофраж	локален дефект	Детайл "V"
T 3.8	Теч през замонолитен отвор, останал кофраж	локален дефект	Детайл "V"
T 3.9	Теч през замонолитен отвор, останал кофраж	локален дефект	Детайл "V"
T 3.10	Теч през замонолитен отвор, останал кофраж	локален дефект	Детайл "V"
T 3.11	Теч през замонолитен отвор, останал кофраж	локален дефект	Детайл "V"
T 3.12	Теч през замонолитен отвор, останал кофраж	локален дефект	Детайл "V"
T 3.13	Теч през замонолитен отвор, останал кофраж	локален дефект	Детайл "V"

T 3.14	Теч през замонолитен отвор, останал кофраж	локален дефект	Детайл "V"
T 3.15	Теч през замонолитен отвор, останал кофраж	локален дефект	Детайл "V"
T 3.16	Теч през замонолитен отвор, останал кофраж	локален дефект	Детайл "V"
T 3.17	Теч през замонолитен отвор, останал кофраж	локален дефект	Детайл "V"
T 3.18	Теч през замонолитен отвор, останал кофраж	локален дефект	Детайл "V"
T 3.19	Теч през отвор за отдушник	локален дефект	Детайл "V"
T 3.20	Теч през отвор за отдушник	локален дефект	Детайл "V"
T 3.21	Теч през отвор за отдушник	локален дефект	Детайл "V"
T 3.22	Теч през отвор за отдушник	локален дефект	Детайл "V"
T 3.22	Теч през отвор за отдушник	локален дефект	Детайл "V"
	Общ брой по Детайл "V"	18 бр	
C 3.6	Пукнатина в цилиндрична стена на 1.7m над пода	3	Детайл "VI"
C 3.7	Пукнатина в цилиндрична стена на 4.0m над пода	2	Детайл "VI"
	Обща дължина по Детайл "VI"	5
