ОСИГУРЯВАНЕ НА ВОДОПЪЛНОСТ НА ВОДНИТЕ

КАМЕРИ НА РЕЗЕРВОАР "КОНЬОВИЦА"

ПОДЛОЖКА: ВОДНА КАМЕРА II

ЧЕРТЕЖ: ДЕФЕКТИ ПО ПОКРИВ И СТЕНИ НА ДНОТА - 8.00

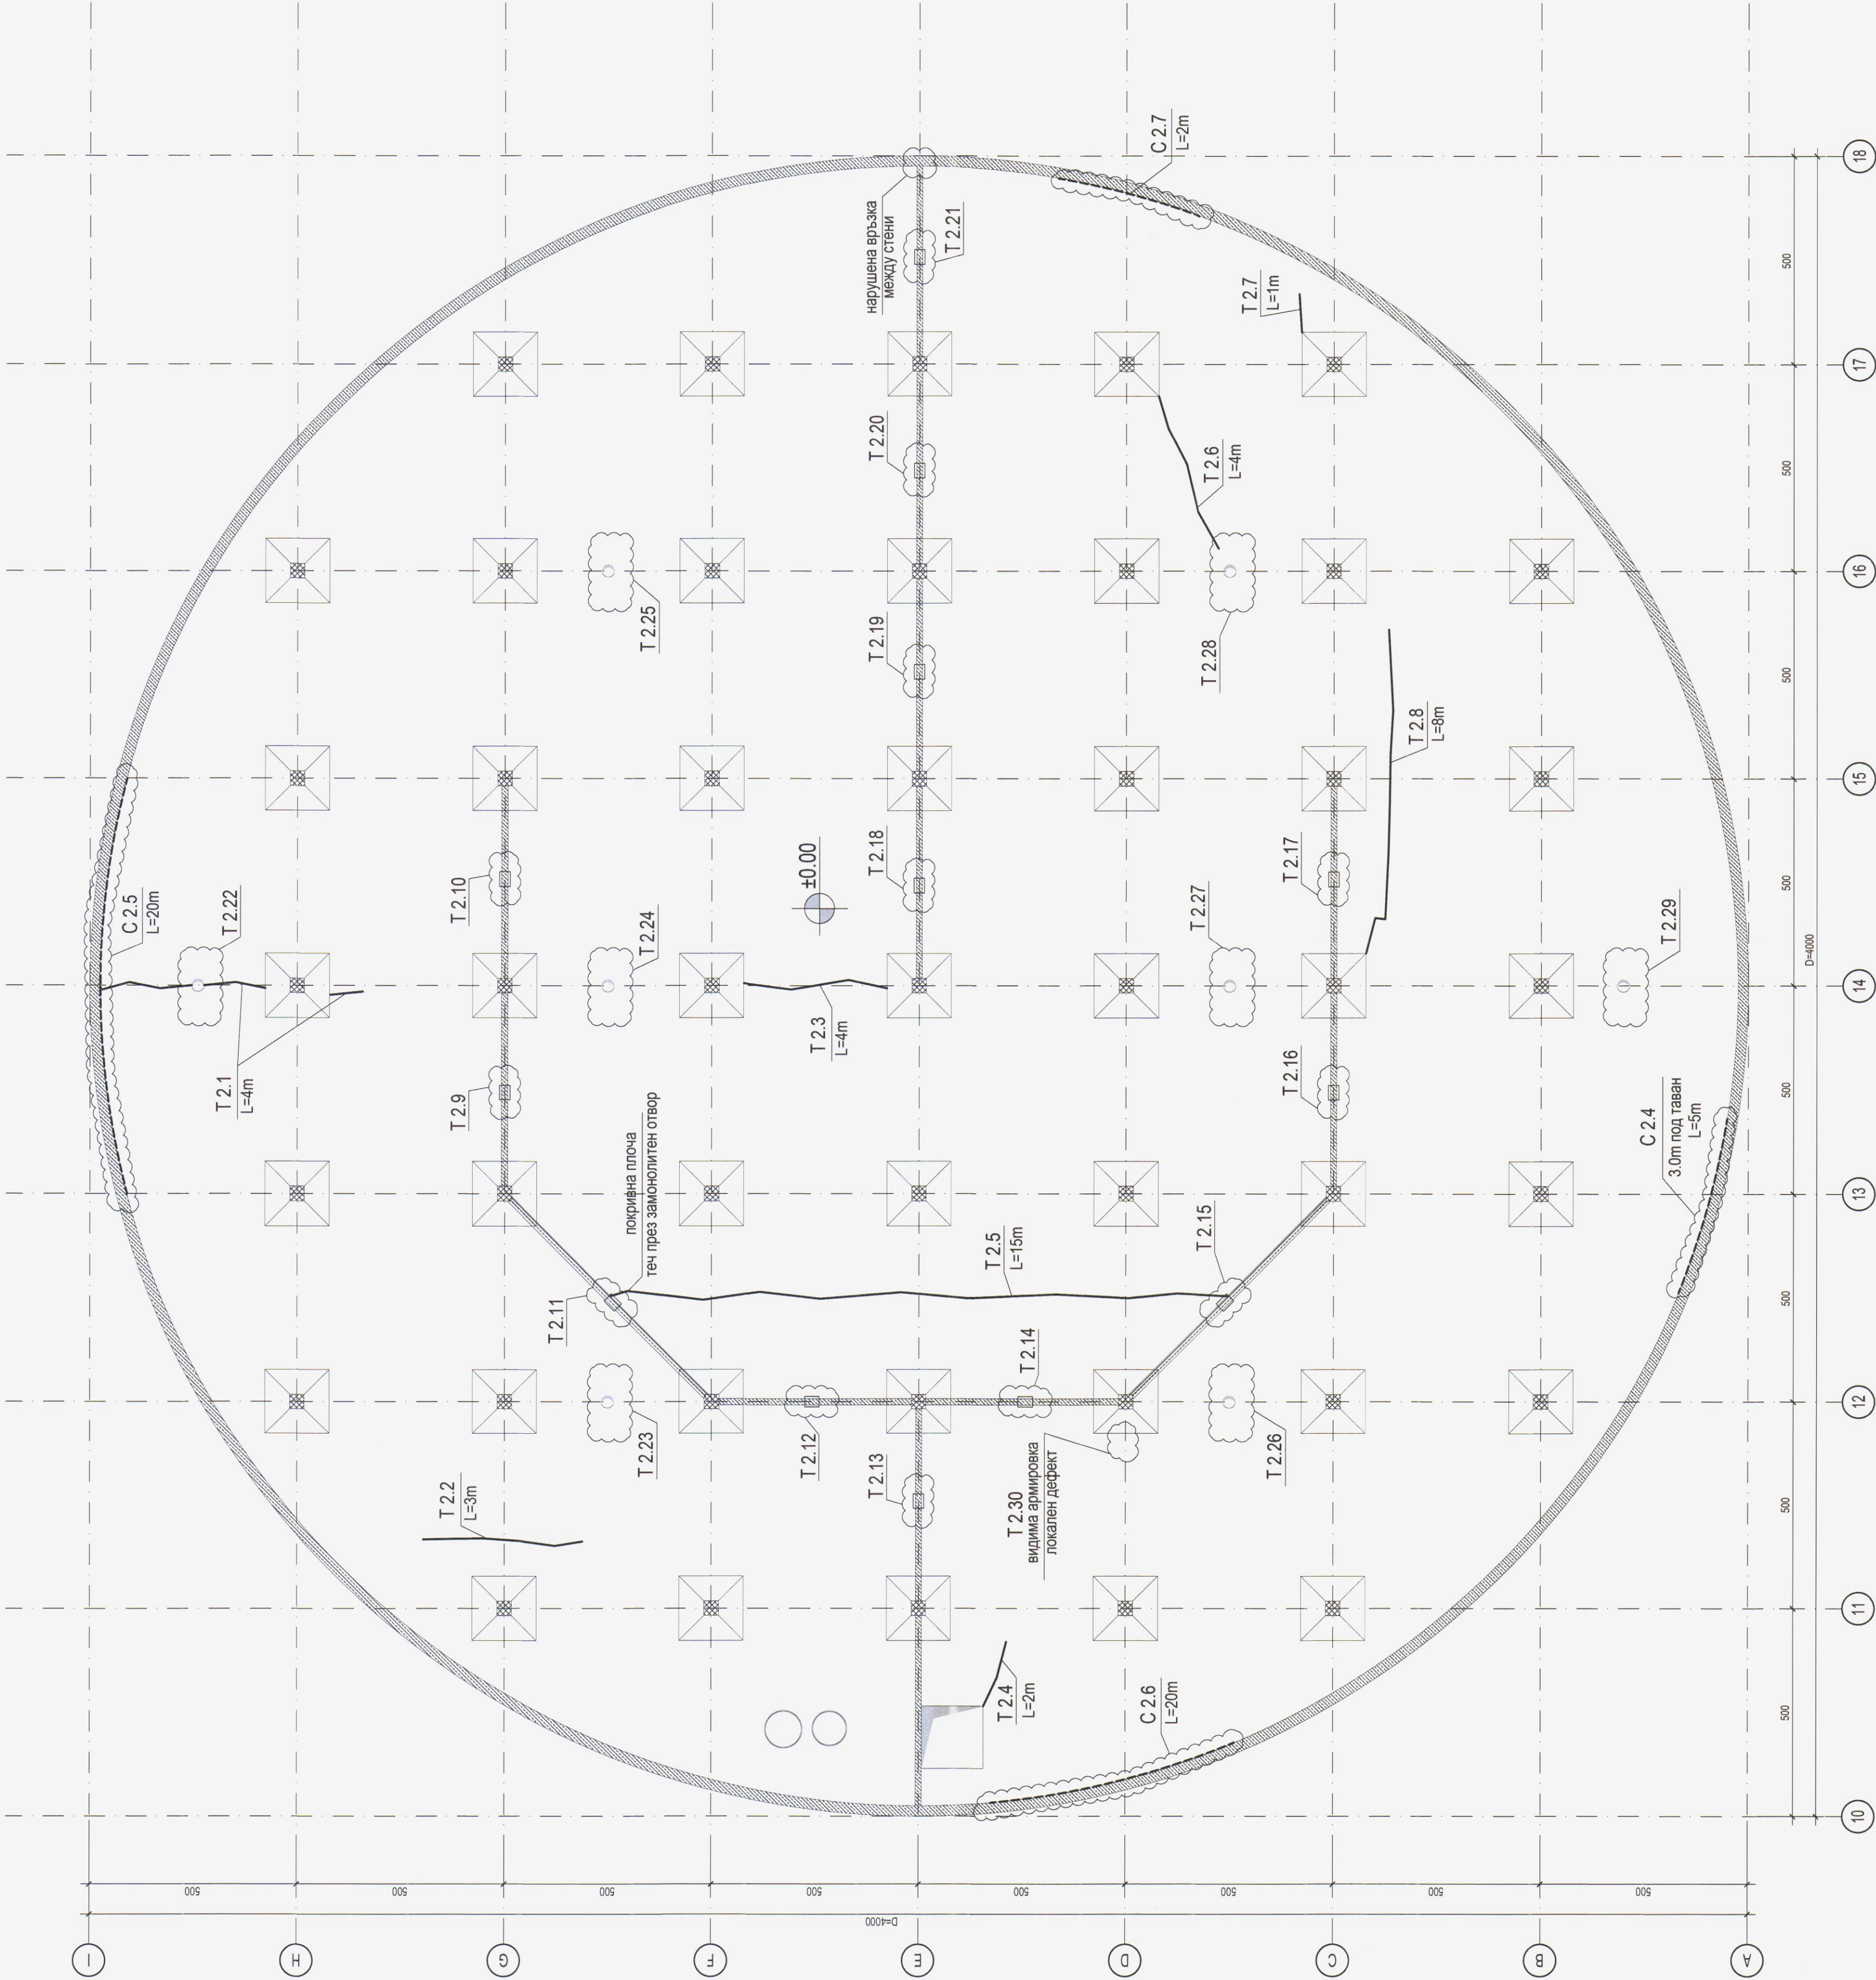
Дефекти по покрив

Дефект	Описание на дефект	Дължина	Детайл
T 2.1	Пукнатина в покривна плоча	m	Детайл "V"
T 2.2	Пукнатина в покривна плоча	4	Детайл "V"
T 2.3	Пукнатина в покривна плоча	3	Детайл "V"
T 2.4	Пукнатина в покривна плоча	4	Детайл "V"
T 2.5	Пукнатина в покривна плоча	2	Детайл "V"
T 2.6	Пукнатина в покривна плоча	15	Детайл "V"
T 2.7	Пукнатина в покривна плоча	4	Детайл "V"
T 2.8	Пукнатина в покривна плоча	1	Детайл "V"
T 2.9	Пукнатина в покривна плоча	8	Детайл "V"
T 2.10	Пукнатина в покривна плоча	41	Детайл "V"
T 2.11	Пукнатина в покривна плоча	41	Детайл "V"
T 2.12	Пукнатина в покривна плоча	41	Детайл "V"
T 2.13	Пукнатина в покривна плоча	41	Детайл "V"
T 2.14	Пукнатина в покривна плоча	41	Детайл "V"
T 2.15	Пукнатина в покривна плоча	41	Детайл "V"
T 2.16	Пукнатина в покривна плоча	41	Детайл "V"
T 2.17	Пукнатина в покривна плоча	41	Детайл "V"
T 2.18	Пукнатина в покривна плоча	41	Детайл "V"
T 2.19	Пукнатина в покривна плоча	41	Детайл "V"

T 2.20	Пукнатина в покривна плоча	41	Детайл "V"
T 2.21	Пукнатина в покривна плоча	41	Детайл "V"
T 2.22	Пукнатина в покривна плоча	41	Детайл "V"
T 2.23	Пукнатина в покривна плоча	41	Детайл "V"
T 2.24	Пукнатина в покривна плоча	41	Детайл "V"
T 2.25	Пукнатина в покривна плоча	41	Детайл "V"
T 2.26	Пукнатина в покривна плоча	41	Детайл "V"
T 2.27	Пукнатина в покривна плоча	41	Детайл "V"
T 2.28	Пукнатина в покривна плоча	41	Детайл "V"
T 2.29	Пукнатина в покривна плоча	41	Детайл "V"
T 2.30	Пукнатина в покривна плоча	41	Детайл "V"
C 2.4	Пукнатина в цилиндрична стена на 3.0m под таван	5	Детайл "VI"
C 2.5	Пукнатина в работна фура под пръстен	20	Детайл "VII"
C 2.6	Пукнатина в работна фура под пръстен	20	Детайл "VII"
C 2.7	Пукнатина в работна фура под пръстен	2	Детайл "VII"
