ОБЕКТ: РЕХАБИЛИТАЦИЯ НА РЕЗЕРВОАР „ПОД СИМЕОНОВО“
 ЗА ВКЛЮЧВАНЕТО МУ КЪМ ВОДОСНАБДИТЕЛНАТА
 МРЕЖА НА ГР. СОФИЯ В ЕКСПЛОАТАЦИОНЕН РЕЖИМ

ПОДОБЕКТ: ВОДНИ И СУХА КАМЕРИ

ФАЗА: ТЕХНИЧЕСКИ ПРОЕКТ

ЧАСТ: КОНСТРУКТИВНА

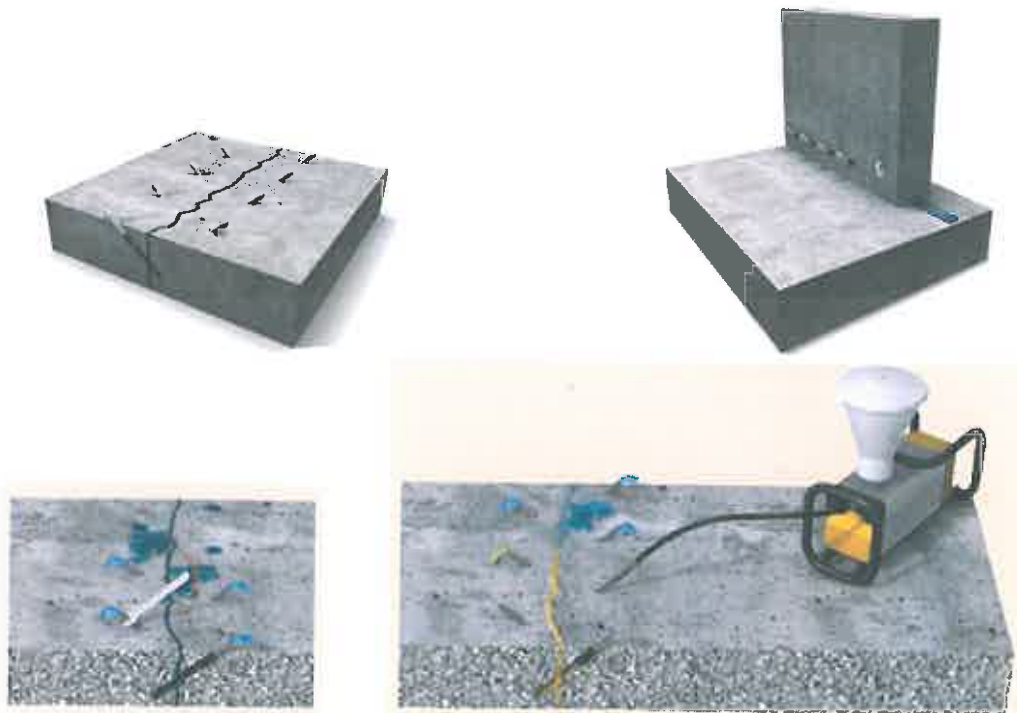
2.7.7. Дилатационна фуга „Тунел – Суха камера“

V. ТУНЕЛИ	V.1	Вътрешна повърхност – покривна плоча		Липса на бетонно покритие и видима армировка	Възстановяване монолитността на стоманобетонното сечение
	V.2	Дилатационна фуга тунел – суха камера	L=35m	Теч през фугата	Възстановяване на връзката тунел – суха камера

- Фугата се почиства от замърсявания
- За фуга широка 30мм – необходимата дълбочина на която трябва да се запълни фугата е минимум $\frac{1}{2}$ от ширината й.т.е поне 15 мм. За целта се почиства 5 см от материала, с който е запълнена фугата. След това фугата се затваря повърхностно с бързотвърдяващ цимент. Монтират се инжекционни пакери и след това се инжектира - високо еластична хидроструктурна смола със следните характеристики:
 - Нисък вискозитет 30 mPas
 - Време на реакция – 9-180 секунди
 - Формиране на ципа – предпазва материала от изсъхване
 - Висока еластичност
 - Много добра адхезия към бетон, хидроизолационни мембрани
 - Хидроизолиране и уплътняване на контактни зони между водоспиращи ленти/мембрани и бетон
- Отстраняване на бързотвърдяващия цимент и залепяне на водоспираща лента с ширина 14см
