ОБЕКТ: УСИЛВАНЕ И РЕХАБИЛИТАЦИЯ НА
СТОМАНОБЕТОННАТА КОНСТРУКЦИЯ НА ВОДНИТЕ
КАМЕРИ НА РЕЗЕРВОАР „ЛОЗЕНЕЦ“

ФАЗА: РАБОТЕН ПРОЕКТ

ЧАСТ: КОНСТРУКТИВНА

ноември 2014г

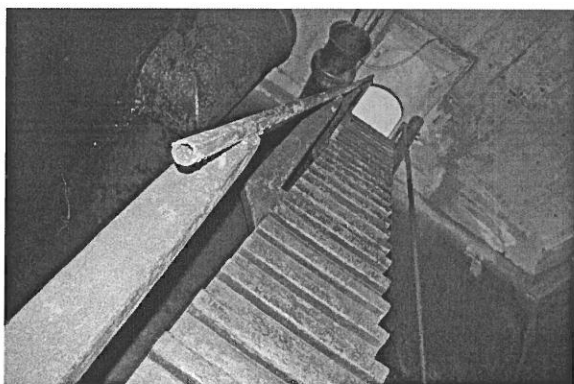
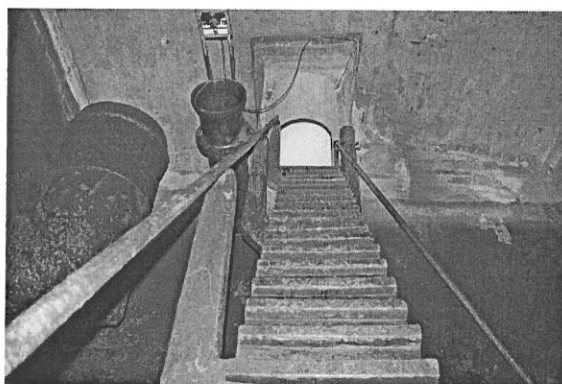
2.9. Стоманен парапет

- Корозия на ръкохватката на парапета на стълбата.
- Дилатационна фуга между суха и мокра камера и в тунела между двата резервоара.
- Допълнителни пукнатини по стени и дъно във всеки резервоар.
- Пукнатини във външната стена на галерията в стария резервоар.
- В Техническия проект и становището от експертния съвет са дадени начините на възстановяване и основните детайли.

- Подготовка на основата на стоманени повърхности
 - Почистване на повърхността на стоманените елементи от замърсявания.
 - Бластиране на стоманените повърхности на парапета до степен Sa2½.
 - Обезпрашаване на бластираните повърхнини чрез продухване с въздух.
- Нанасяне на АКЗ
 - Нанасяне по безвъздушен способ на един слой богат на цинк епоксиден грунд със сив цвят и дебелина на сухия филм 30 µк.
 - Нанасяне по безвъздушен способ на втори / междинен / слой епоксиден грунд със сив цвят и дебелина на сухия филм 150 µк.
 - Нанасяне по безвъздушен способ на финишен полиуретанов слой със сребрист цвят и дебелина на сухия филм 40 µк.
- Защитата да бъде с готов фирмен състав.
- Почистване на работната площадка от отработения абразив.
