ОБЕКТ: ВЪЗСТАНОВЯВАНЕ НОСИМОСПОСОБНОСТТА И
УСТОЙЧИВОСТТА НА КОНСТРУКЦИЯТА, РЕМОНТ
ПОКРИВ И АНТИСЕИЗМИЧНО ОСИГУРЯВАНЕ НА
ФИЛТЪРЕН КОРПУС II ЕТАП НА ПСПВ „ПАНЧАРЕВО

ВЪЗЛОЖИТЕЛ: „СТОЛИЧНА ОБЩИНА“ ЧРЕЗ КОНЦЕСИОНЕР
„СОФИЙСКА ВОДА“ АД

КОНСТРУКТИВНО СТАНОВИЩЕ

август 2015г

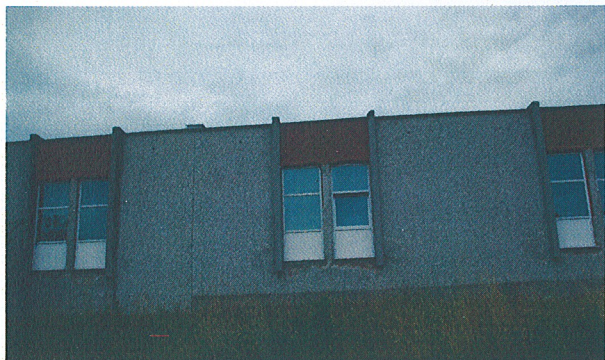
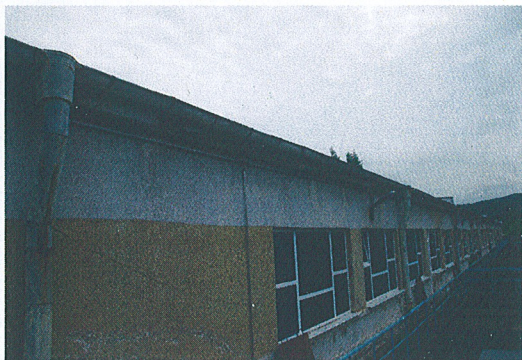
Снимка №1	Снимка №2

Снимка №	Местоположение	Констатации
№1,2	Изглед отвън	<ul style="list-style-type: none"> ❖ Добро състояние на фасадната тухлена зидария. ❖ Обрушена мазилка в зоните на прозорците. ❖ Липсва топлоизолация, което е довело до конденз по стоманобетонните елементи.
№ 3 и 4	Изглед отвътре	<ul style="list-style-type: none"> ❖ Обрушена мазилка по стени. ❖ Корозирали стоманени елементи. ❖ Нарушено бетонно покритие, видима армировка. ❖ Пукнатини по протежение на носещата армировка на колони и греди
№5, 6	Колони	<ul style="list-style-type: none"> ❖ Нарушено бетонно покритие, видима корозирала армировка. ❖ Необходимо е възстановяване на сечението
№7,8	Покривна плоча	<ul style="list-style-type: none"> ❖ Нарушено бетонно покритие, видима и корозирала армировка. ❖ Необходимо е възстановяване на компрометираните зони.
№9, 10, 11	Греди	<ul style="list-style-type: none"> ❖ Нарушено бетонно покритие, видима и корозирала армировка. ❖ Необходимо е възстановяване на сечението.

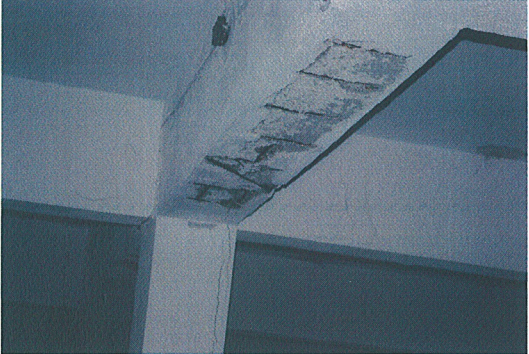
<p>Снимка №11</p>	<p>Снимка №12</p>

№12	Покрив	<ul style="list-style-type: none"> ❖ Липса на топлоизолация по покрива, довел до конденз по стоманобетонните елементи; ❖ Липсва на олуци; ❖ Напукани бордове; ❖ Корозия по покривната ламарина.
№13, 14	Секция „А“	<ul style="list-style-type: none"> ❖ Дефекти по стоманобетонните стени – течове, обрушени мазилки, изпадали плочки ❖ Дефекти по гредите – нарушено бетонно покритие, видима и корозирала армировка.
№15, 16	Секция „В“	<ul style="list-style-type: none"> ❖ Дефекти в стоманобетонната преградна стена – наличие на пукнатини.
