Възстановяване на водна камера III – план

Дефекти по дъно и стени до кота -8,00

ВЪЗЛОЖИТЕЛ:	„СТОЛИЧНА ОБЩИНА“ ЧРЕЗ КОНЦЕСИОНЕР „СОФИЙСКА ВОДА“ АД
ОБЕКТ:	ОСИГУРЯВАНЕ НА ВОДОПЪЛЪТНОСТ НА ВОДНИТЕ КАМЕРИ НА РЕЗЕРВОАР „КОНЬОВИЦА“
ПОДОбЕКТ:	ВОДНА КАМЕРА III
ЧЕРТЕЖ:	ДЕФЕКТИ ПО ДЪНО И СТЕНИ ДО КОТА -8,00
ПРОЕКТАНТ:	инж. А. Ямболиев
ФАЗА:	ТП
МАЩАБ:	1:100
ДАТА:	04.2018
Чертeж N:	1781-TP-CK-005-00

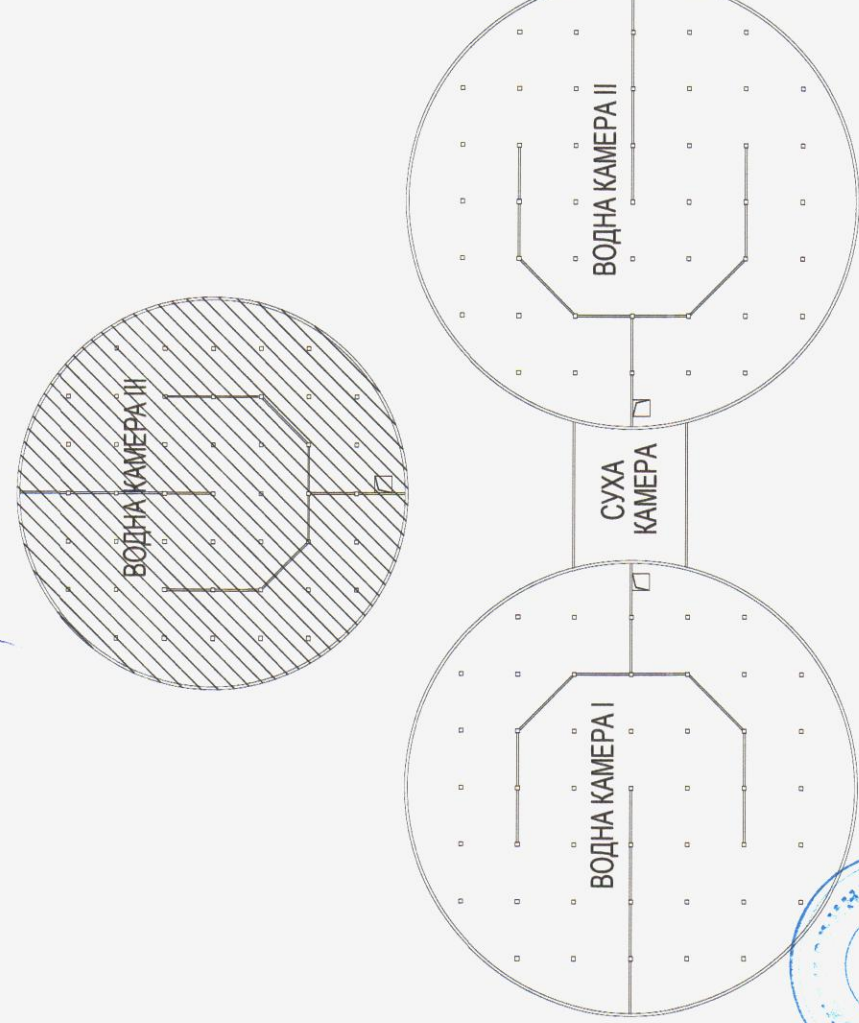
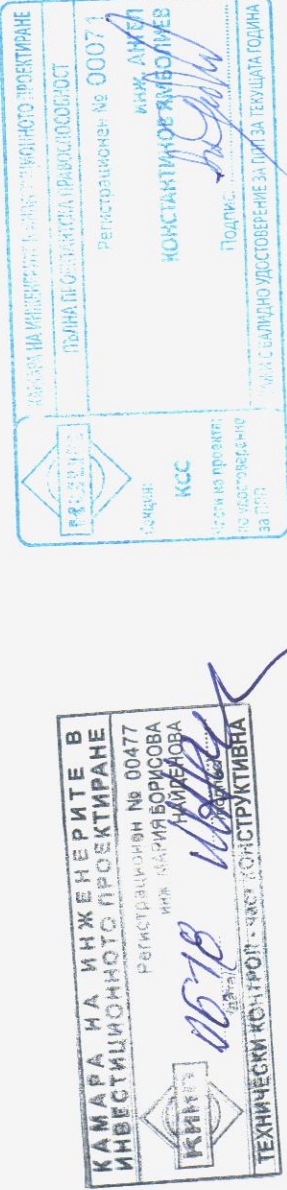
Дефект	Описание на дефект	Дължина	Детайл
Д 3.1	Пукнатина в дъно	m	Детайл "I"
Д 3.2	Пукнатина в дъно	5	Детайл "I"
Д 3.3	Пукнатина в дъно	9	Детайл "I"
Д 3.4	Пукнатина в дъно	10	Детайл "I"
Д 3.5	Пукнатина в дъно	6	Детайл "I"
Д 3.6	Пукнатина в дъно	2	Детайл "I"
Д 3.7	Пукнатина в дъно	12	Детайл "I"
Д 3.8	Пукнатина в дъно	4	Детайл "I"
Д 3.9	Пукнатина в дъно	5	Детайл "I"
Д 3.10	Пукнатина в дъно	4	Детайл "I"
Д 3.11	Пукнатина в дъно	4	Детайл "I"
Д 3.12	Пукнатина в дъно	13	Детайл "I"
Д 3.13	Пукнатина в дъно	3	Детайл "I"
Д 3.14	Пукнатина в дъно	5	Детайл "I"
Д 3.15	Пукнатина в дъно	8	Детайл "I"
Д 3.16	Пукнатина в дъно	6	Детайл "I"
Д 3.17	Пукнатина в дъно	6	Детайл "I"
Д 3.18	Пукнатина в дъно	4	Детайл "I"
Д 3.19	Пукнатина в дъно	10	Детайл "I"
Д 3.20	Пукнатина в дъно	8	Детайл "I"
Д 3.21	Пукнатина в дъно	30	Детайл "I"
Д 3.22	Пукнатина в дъно	18	Детайл "I"
Д 3.23	Пукнатина в дъно	9	Детайл "I"
	Обща дължина по Детайл "I"	185	
Д 3.24	Обрушен ръб на колона при пода		Детайл "VIII"

Д 3.25	Обрушен ръб на колона при пода		Детайл "VIII"
Д 3.26	Обрушен ръб на колона при пода		Детайл "VIII"
С 3.1	Общ брой колони по Детайл "VIII"	3 бр	
С 3.2	Пукнатина в работна фуга над холпер	5	Детайл "II"
С 3.3	Пукнатина в работна фуга над холпер	20	Детайл "II"
	Обща дължина по Детайл "II"	32	
С 3.4	Наклонена пукнатина в циркуляционна стена	4	Детайл "VI"
С 3.5	Наклонена пукнатина в циркуляционна стена	4	Детайл "VI"
Д 3.27	Обща дължина по Детайл "VI"	8	
Д 3.28	Нарушена връзка стена-дъно, видима арм.	6	Детайл "IX"
	Запълване на яма		Детайл "IX"

- Вискоеластична инжекционна хидроструктурна смола с нисък вискозитет
- Материали за ретрофилмиране - БДС EN 1504-3:2005
- Системи за защита - БДС EN 1504-3:2005
- Системи за адхезионен състав - БДС EN 1504-3:2005
- Бетон клас по якост на натиск C25/30, Cvd 0,6 - БДС EN 206-2014/A:2015
- Армировъчна стомана клас B500 B - БДС 9252:2007
- Конструктивна стомана S235JR - БДС EN 10025-2005

- Всички материали в контакт с пътека вода (за инжектиране, ретрофилмиране и защита) да пригответаат становище за химично - токсикологична безопасност от НЦООЗ.
- Предвидя се почистване на дъно и холпер-чрез водно бластиране с налягане 10/50bar.
- Предвидя се кимане на повърхността на стената чрез водно бластиране с налягане 300bar.
- Не се предвижда водно бластиране на долната повърхност на покривната плоча.
- След изпитване на якостите до здрав бетон горният да се извърши изпитване на якост на дъно и холпер-чрез водно бластиране с налягане 10/50bar.
- Подобрята характеристиката на материалите да се следат от обектната записка.
